EVALUATION DES RISQUES QUE PRESENTENT LES TERRILS LE CAS DU TERRIL DE BERNALMONT

COREXENOS PAVLOS

III. DELIMITATION D'UNE ZONE D'ETUDE : LE TERRIL DU BERNALMONT

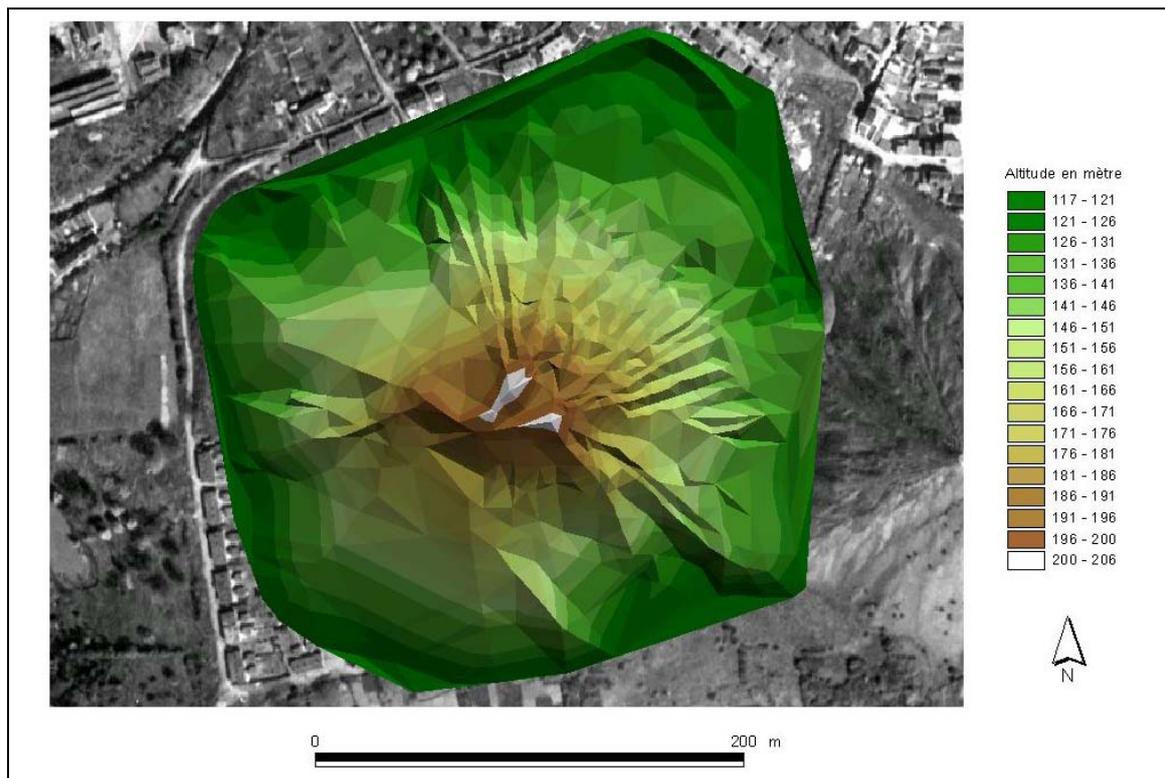
Figure 3. MNT du terril de Bernalmont

Le levé topographique qui a permis de réaliser le MNT s'est déroulé en trois étapes :

- levé à la station totale de différents points ;
- levé à l'aide du GPS de quelques-uns de ces points pour pouvoir donner les coordonnées de tous les points levés à la station totale dans le système Lambert 72 ;
- levé complémentaire d'un grand nombre de points au clinomètre, afin d'obtenir un semis de points couvrant l'entièreté du terril de Bernalmont ;
- Interpolation des points par triangulation irrégulière ou TIN et validation.

D'autre part, le modèle numérique de terrain a permis de calculer différents paramètres : son volume, sa superficie, ainsi que la surface qu'il occupe au sol :

- volume au-dessus de la surface de 122,5 m (altitude du contact terril – assiette du terrain) = 2.921.972 m³ ;

- superficie de la surface tridimensionnelle : 13,73 ha ;
- surface au sol : 11,55 ha.

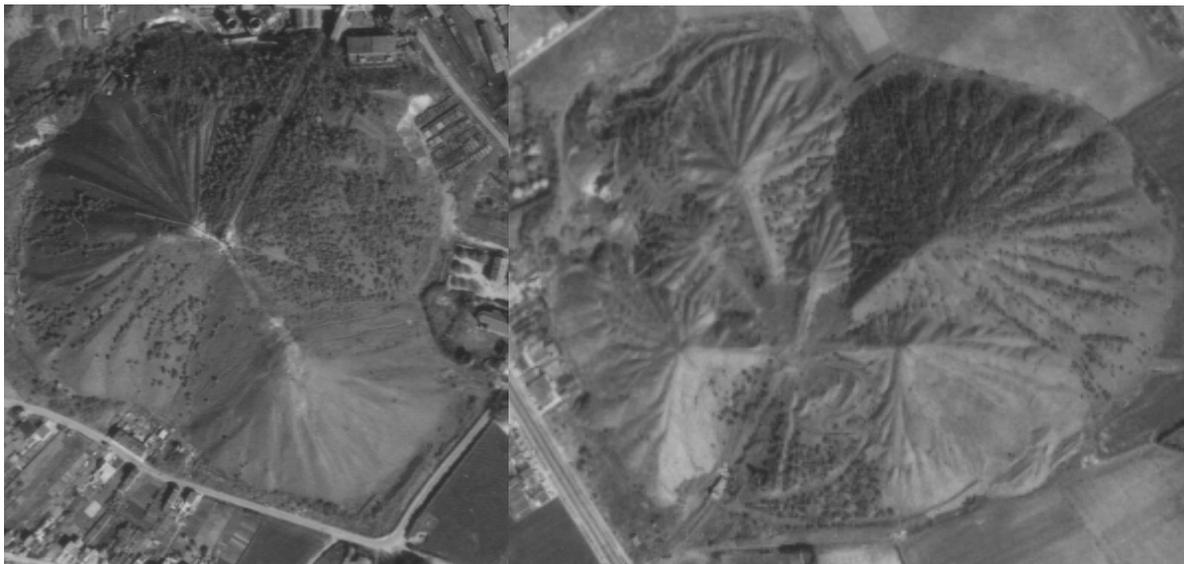
Figure 4. Le terril à crête de la Petite Bacnure et le terril digité de Batterie nouveau (IGM, 1971)

Au XX^{ème} siècle, la Belgique comptait 265 charbonnages en activité, tous situés en Wallonie dans le sillon Sambre-Meuse et en Campine. Les terrils ont alors été aménagés sous la forme de " **cône** " en raison de l'emploi de " **skips** ", wagonnets actionnés par un treuil, circulant sur une rampe qui allait du bas au sommet du terril. Ces wagonnets se déchargeaient dans un échafaudage sommital appelé " **culbuteur** ". Parfois, on plaçait des plaques de tôle, appelées " **glissières** ", sur les versants des terrils afin de faciliter l'étalement rapide des matériaux. L'utilisation de ces glissières était responsable de la succession de crêtes et de ravines sur les pentes. Lorsque des terrils atteignaient une hauteur comprise entre soixante et cent mètres, on cessait de les élever et on déversait alors dans une seule direction, provoquant ainsi la formation d'une crête, donnant les terrils " **à crête** ".

C'est donc réellement à la fin du XIX^{ème} siècle et au cours du XX^{ème} siècle, que sont apparus des terrils plus nombreux, plus volumineux dépassant généralement 1 000 000 m³ et occupant une plus grande surface que leurs " ancêtres ". L'ensemble des terrils qui viennent d'être décrits sont dits " **originaux** ". Ils constituent, avec les terrils " **digités** " obtenus dans certaines conditions par des déversements successifs sur les flancs, le stade ultime de leur évolution morphologique. Ils présentent en général de fortes pentes et une granulométrie hétérométrique.

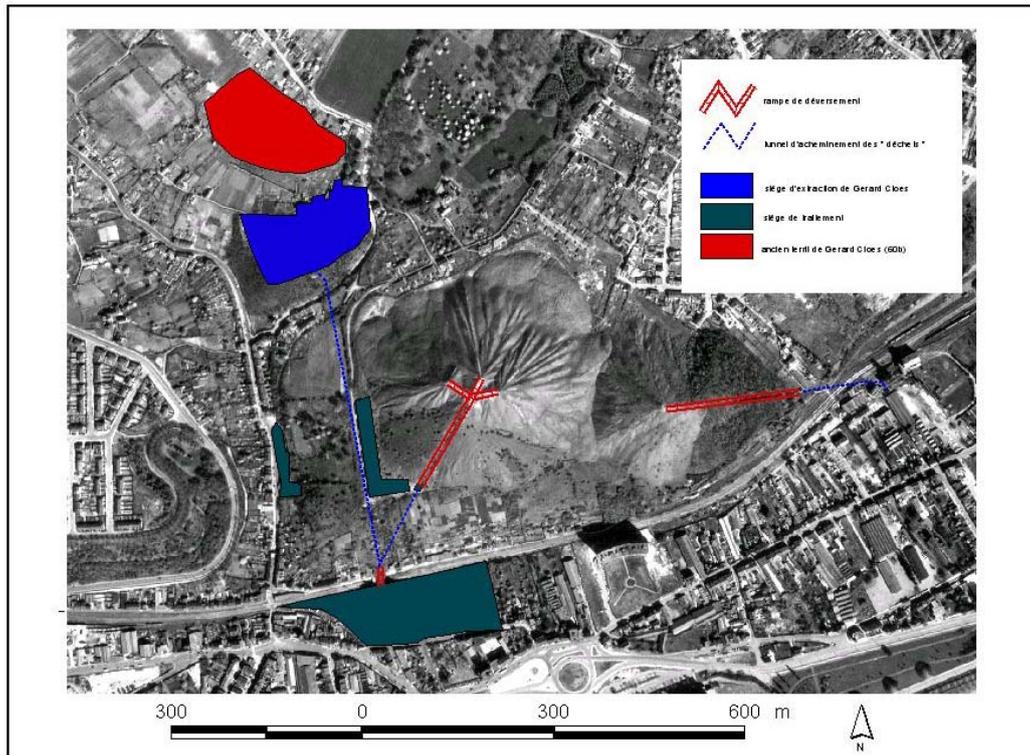
Figure 5. Terril conique et digité de Bernalmont (à gauche) et terril conique de Belle-Vue (à droite)

Il présente une forme conique, obtenue par l'emploi de " skips " et du " culbuteur ", caractéristique des terrils de cette époque. La rampe, sur laquelle ont circulé les wagonnets, apparaît encore clairement sur le versant sud-ouest du terril. Des glissières ont également été utilisées, celles-ci apparaissent encore à l'heure actuelle sur le versant sud du terril. Néanmoins, ce terril ne constitue pas un cône parfait. Il revêt une forme intermédiaire entre le terril conique et le terril digité, mais reste plus proche du premier. L'explication de cette forme réside dans les déversements successifs sur les flancs qui ont été obtenus par la division en trois rampes, au sommet du terril, de la rampe principale ; ceci ayant été réalisé dans le but de l'étaler, afin de ne plus l'élever. Ainsi, il présente un sommet en trois crêtes, et non pas un unique point sommital. Ce terril présente donc les caractéristiques morphologiques des terrils du XXème siècle.

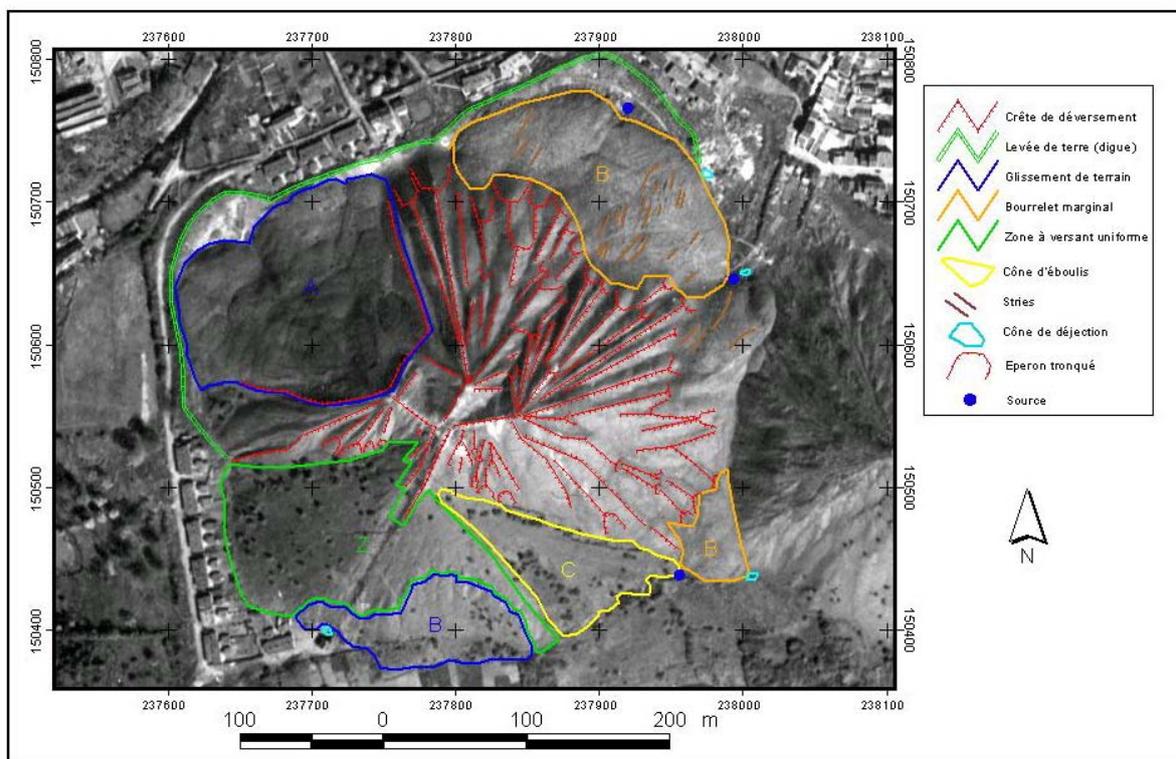
Figure 6. Unités géomorphologiques du terril de Bernalmont

L'individualisation des unités géomorphologiques du terril est issue de la photo-interprétation au stéréoscope à miroirs, qui permet d'avoir une perception du relief de la zone d'étude, d'une paire de photos aériennes de 1971 où l'absence de végétation permet d'avoir une bonne vision de sa surface. Une fois les formes individualisées, des observations sur le terrain, l'analyse de photos aériennes de 2001, et le MNT ont permis d'apporter des informations altimétriques et morphologiques complémentaires des différentes formes observées mais également la manière dont ces formes ont évolué.

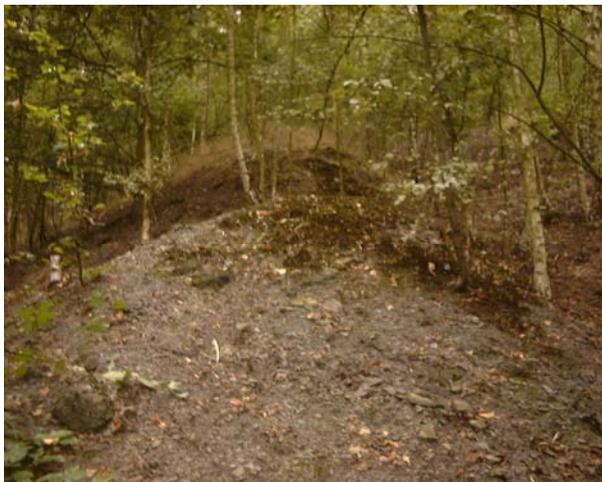
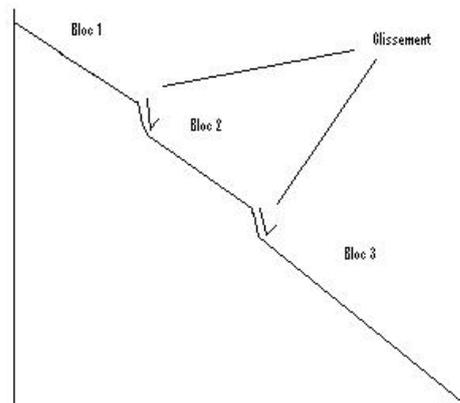
Figure 7. Vue de face et longitudinalement d'un glissement survenu sur une crête laissant une forme en " éperon tronqué "

La succession de crêtes et de ravines sur le terril est liée à l'utilisation de glissières sur les versants, afin de faciliter l'étalement rapide des matériaux. C'est pour cette raison qu'elles sont appelées " de déversement ". L'axe de chacune constitue un rayon, complet ou non, du terril. Cette succession ne peut cependant être clairement observée que sur une zone comprise entre le nord et le sud-est, où 31 crêtes ont été mises en évidence, ainsi que sur une autre zone qui englobe une petite bande à l'ouest et la partie sommitale du versant sud du terril où 17 crêtes ont pu être individualisées. Mais dans cette dernière, les crêtes et les ravines présentent généralement un axe beaucoup moins long ; il n'existe que quatre crêtes qui vont du sommet au pied du terril. Les autres sont arrêtées par deux " replats " situés au nord-est et au sud-est. A cet endroit, elles présentent toutes une rupture brusque de leur pente, qui était jusque là

relativement faible et constante, qui apparaît, sur le terrain, sous la forme d'un " **éperon tronqué** ". Les crêtes présentent un profil transversal arrondi, mais de forte convexité, alors que les ravines présentent généralement un **profil en " U "** avec des versants pentus. Ce profil des ravines n'est pas l'original puisqu'il résulte de la descente de matériaux superficielle des versants pentus des crêtes. Les profils longitudinaux des crêtes et des ravines sont relativement parallèles, bien que les ravines adoptent un profil légèrement concave et les crêtes légèrement convexes. La différence essentielle se marque au pied du terril. En effet, alors que les crêtes présentent une rupture de pente nette, liée aux techniques de déversement, les ravines terminent leur course en adoptant une pente sensiblement plus faible, rectiligne ou très faiblement concave. Ce phénomène résulte de l'approvisionnement en matériaux des versants ; les éléments de désagrégation dégringolent vers le fond de la ravine et finissent par s'accumuler au pied, sous la forme d'un **cône d'éboulis**. La taille des éléments de ces cônes peut atteindre une longueur de 50 cm. Ils sont en général de gabarits assez modestes. D'autre part, la forme en " éperon tronqué " affecte parfois la crête elle-même. Elle se marque par le terrain par une discontinuité de la crête qui présente plusieurs ruptures de pente. Ce mouvement bien individualisé et bien localisé est désigné par " **glissement en bloc** " (Sharpe, 1938).

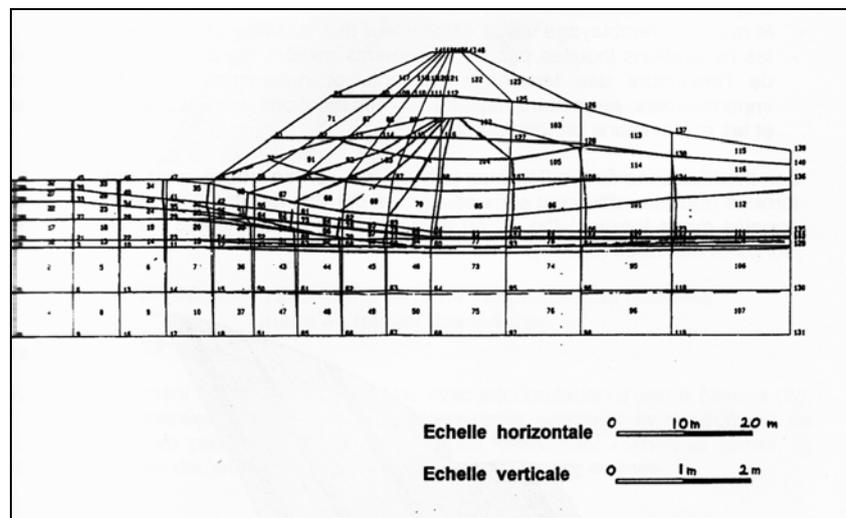
Figure 8. Modélisation des tassements et compaction dus à la surcharge d'un terril
(Source : Monjoie, 2000)

La présence d'une cavité de 3 m mis en évidence par le sondage de l'INIEX située entre 140 et 137 m d'altitude sous le versant surplombant le bourrelet, c'est à dire à une altitude comparable à celles des replats, témoigne du " vide " laissé par le mouvement latéral des éléments qui n'ont pas été remplacés. Il s'agit ainsi d'un véritable " sapement " par la base, de matériaux présents à la base du terril mêlés aux matériaux de l'assiette du terrain, c'est à dire de limon, de loess et de cailloutis d'une épaisseur totale de 8 m, provoqué par un glissement latéral des matériaux, dû au poids du terril et au caractère visqueux de la masse en mouvement. En effet, pour qu'un tel rejet puisse se produire il faut que les matériaux, qui vont glisser, se comportent comme une masse visqueuse, rendue possible grâce à une certaine quantité d'eau. Les témoignages confirment cette hypothèse, en relatant que le charbonnage s'inquiétait d'une humidité sans cesse croissante du terril. L'eau a donc joué le rôle essentiel dans le déclenchement du rejet latéral. Le phénomène de saturation du terril de Bernalmont peut être expliqué par le tassement, dû à au poids du terril, de l'assiette du terrain sur lequel il repose, provoquant le renfermement des fissures du bed rock houiller sous-jacent. Il s'est alors créé une saturation des dépôts de la terrasse, qui à leur tour ont provoqué la saturation progressive, du bas vers le haut du terril (Monjoie, 2000). Il faut également souligner que la composition et la granulométrie des matériaux du terril ont été des facteurs qui ont diminué la résistance à la rupture du rejet : faible cohérence des matériaux, matériaux faiblement compactés, éléments de forme lisse (Selby, 1970).

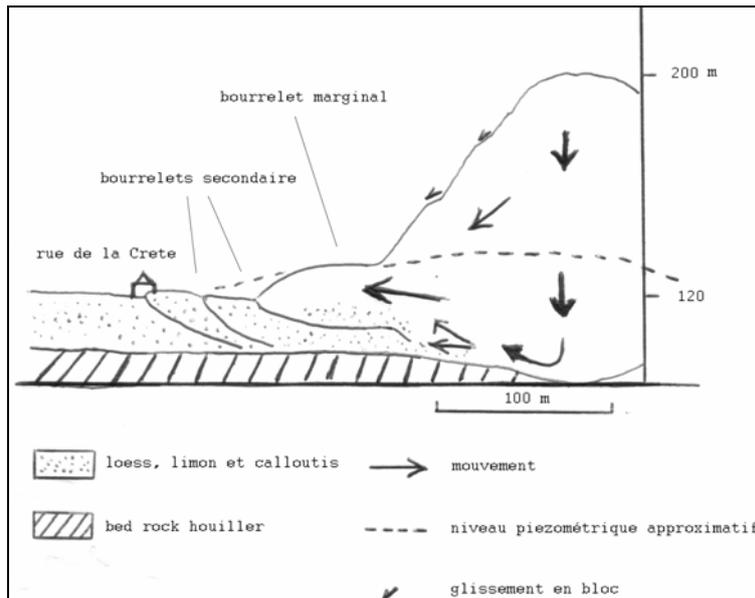
Figure 9. Schématisation du processus du " rejet latéral " du terril de Bernalmont

La présence de " **stries** " sur le bourrelet situé au NE, témoignent d'un glissement latéral net et intense entre les matériaux qui ont glissé et ceux au-dessus d'eux. L'altitude du replat constitue donc vraisemblablement la limite qu'avait atteinte la saturation (on peut parler de " **nappe du terril** "), soit environ 145 m. La présence d'une levée de terre, ou digue, de dépôts de deux à trois mètres de hauteur qui a été érigée pour séparer le terril des habitations de la rue de la Crête (actuellement disparues) semble témoigner de la prise de conscience du charbonnage pour le danger que représente ce type de mouvement.

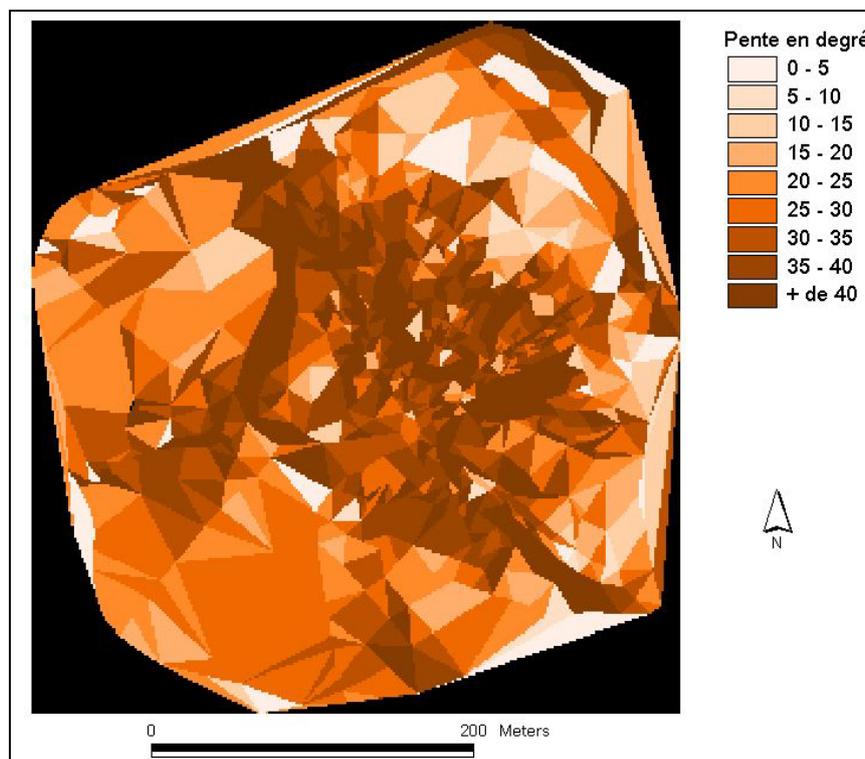
Figure 10. Carte des pentes du terril de Bernalmont

L'analyse de la carte des pentes révèle que le bourrelet marginal au NE du terril est un replat. Les pentes présentes sur ce replat sont faibles, elles sont toujours inférieures à 20°. Les versants de ce bourrelet ont des valeurs comprises entre 25 et 33°. La terminaison du bourrelet se présente donc comme une pente d'éboulis de gravité. Seule une petite zone constituant les versants surplombant la source située à l'est du bourrelet, présente une pente d'environ 35°.

Le replat du petit bourrelet, localisé au SE du terril, présente des pentes comparables. Néanmoins, une petite partie du versant ouest du bourrelet enregistre une pente d'environ 35°. Dans le glissement de terrain au NO du terril, les éléments qui ont été mobilisés présentent des pentes moyennes à faibles, elles sont comprises entre 15 et 32°.

Les pentes les plus fortes sont uniquement localisées aux abords du glissement, c'est à dire qu'elles correspondent à l'escarpement principal du glissement de terrain. Elles sont comprises entre 34 et 38°.

Par le fait même de leur édification, le cône d'éboulis et la zone régulière (au SO du terril), présentent des valeurs de pente également moyennes à faibles : comprises respectivement entre 15 et 30°, avec une moyenne de 24°, et entre 18 et 32°, avec une moyenne de 27°.

Le glissement de terrain situé au sud du terril présente des pentes comprises entre 27 et 33°. Les pentes les plus fortes correspondent à la seule partie de l'escarpement principal encore visible à l'heure actuelle, à l'est du glissement, avec des valeurs comprises entre 35 et 38°.

La majorité des pentes fortes (> 33°) apparaissent clairement dans la zone caractérisée par la succession de crêtes et de ravines et aux escarpements de glissements de terrain. Les pentes qui peuvent atteindre des valeurs parfois supérieures à 40° (mais toujours inférieures à 42°), constituent les versants des ravines. Ces formes constituent donc les « zones sensibles » ou dangereuses.

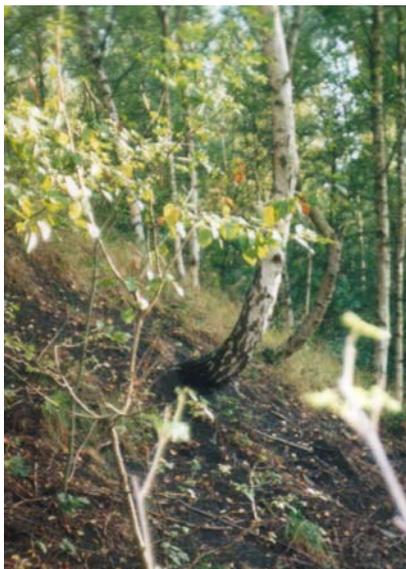
Figure 11. Déformation du collet des bouleaux verruqueux et géotropisme

Aujourd'hui, le terril de Bernalmont est totalement recouvert par un boisement de bouleaux verruqueux relativement dense. Grâce à son enracinement **traçant**, avec de nombreuses racines latérales étendues, il fixe le versant qu'il colonise, mais son action demeure relativement superficielle. De ce fait, lorsqu'il parvient à s'installer sur un versant affecté par le " creep ", il est déformé par la pression qu'exercent les éléments mobiles au niveau de son collet. Parallèlement, ce que les botanistes appellent le "**géotropisme**" redresse la tige : il résulte que les bouleaux verruqueux sont caractérisés par un collet et des racines coudés, qui font de lui un indicateur de la mobilité d'une pente.

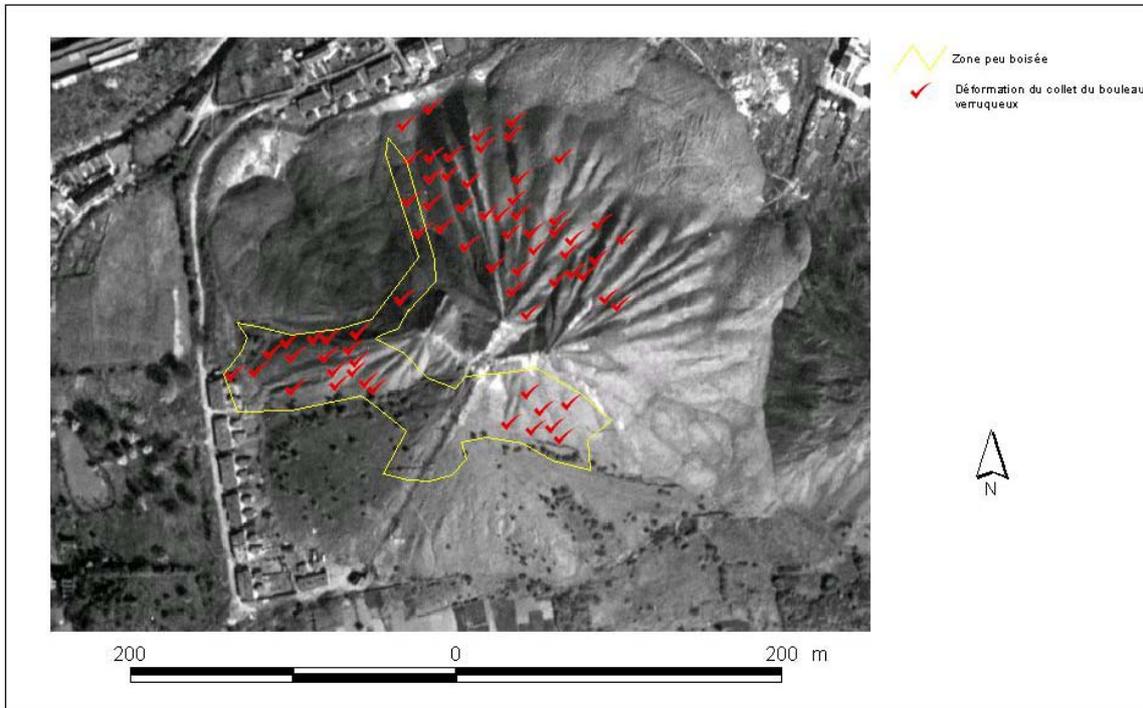
Figure 12. Localisation des bouleaux déformés

Les zones mobiles peuvent donc être déterminées indirectement par la présence de géotropisme. Un comparatif avec la carte des pentes permet de se rendre compte que ces zones coïncident avec celles de " forte pente " : l'escarpement principal du glissement NO, les versants des crêtes, le versant qui surplombe le cône d'éboulis. Seul l'escarpement principal du glissement au sud du terril ne présente pas d'arbres déformés. Ceci ne veut pas dire qu'il n'est pas soumis au creep, mais résulte de la présence de chênes qui ont un enracinement (pivotant) beaucoup plus profond que celui des bouleaux. La cartographie ci-dessous reprend les zones où du géotropisme a été observé ainsi que la zone la moins densément boisée du terril.

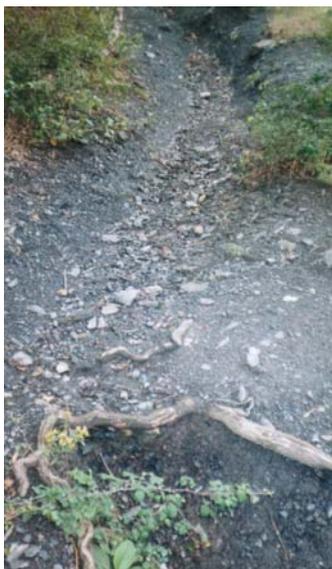
Les impacts du ruissellement ont pu être mis en évidence par des observations sur le terrain qui ont essentiellement eu lieu au cours de deux journées très pluvieuses : le 3 février 2001 (23,8 mm) et le 15 avril 2001 (24 mm). Elles avaient pour but de vérifier si le ruissellement s'opère suivant les ravines dues aux déversements, ainsi que d'évaluation son intensité et l'importance des éléments qu'elle mobilise.

Il ressort que le ruissellement ne suit pas le réseau de ravines de déversement. En effet, le terril présente une perméabilité élevée qui résulte de la grossièreté des éléments qui le constituent. La percolation de l'eau de pluie est très rapide et très importante ; le ruissellement y est faible. Cela veut dire que ce dernier ne peut se développer que sur des surfaces qui présentent des perméabilités plus faibles que les zones voisines.

Le ruissellement prend en charge des éléments qu'il emmène vers le bas, ceux-ci créent des petits **cônes de déjection** au pied du terril. Une coupe à travers plusieurs de ces cônes de déjection, nous a permis de voir que les éléments qui ont été pris en charge, sont très fins. Ce phénomène provoque ainsi un appauvrissement en éléments fins du sommet au pied des ravines. La dimension restreinte des cônes, le plus grand fait environ 2 x 3 m sur une épaisseur d'un mètre, permet de nous rendre compte que l'érosion par ruissellement est faible sur le terril.

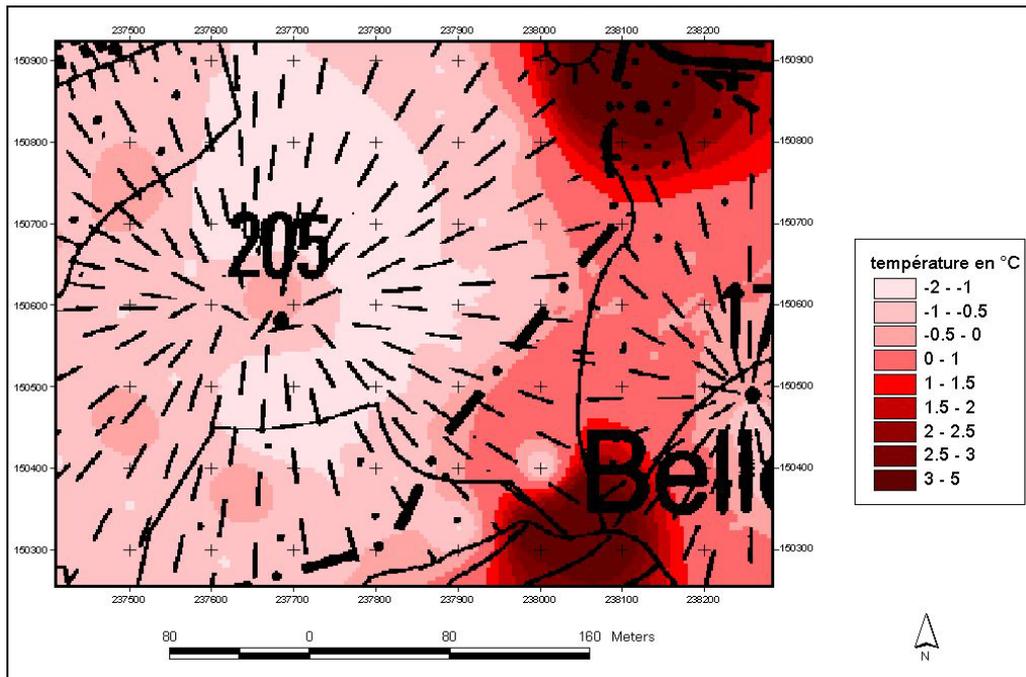
Figure 13. Thermographie du terril de Bernalmont le 3 mars 2001

Le sondage s'est réalisé entre 4h AM et 6h AM le 03-03-2001, afin que le thermomètre utilisé n'indique que la chaleur émise par le sol en rayonnement infrarouge. C'est en effet, le moment de la journée où le rayonnement solaire global est très faible voir nul. Les résultats ont ensuite été cartographiés. La température moyenne au sol du terril était comprise entre -2 et 0 °C. Cette variation peut être imputée à la différence d'exposition au rayonnement solaire du jour précédant des différentes parties du terril. Des noyaux de chaleur plus élevée (entre + 2 et + 5 °C) sont apparus, d'une part au nord et au sud de l'axe constituant la séparation des deux terrils, et d'autre part au nord du terril. Dans chacune de ces zones, nous avons observé des sources qui dans des dépôts poreux, sont nécessairement entourées d'une zone plus humide. Le coefficient de chaleur spécifique de l'eau, nettement supérieur à celui des roches sèches, explique donc la lenteur relative du refroidissement du sol dans les endroits humides.

Les observations effectuées par l'INIEX indiquaient la possibilité de la présence dans le terril de Bernalmont d'un faible foyer de combustion en 1977, en 1978 mais éteint en 1982. Toutes les observations que nous avons faites en 2000-2001 convergent pour indiquer qu'il n'existe pas de foyer de combustion. S'il y avait combustion en 1977, on comprend mal qu'il n'existe aucune trace visible et invisible de cette activité dont l'extinction est apparemment survenue avant 1982. Par contre, cette thermographie nous a permis de délimiter les zones humides qui entourent les sources. La présence de celles-ci témoigne qu'une certaine quantité d'eau est présente à la base du terril. L'écoulement des eaux ne s'interrompt pas au cours de l'année. Il résulte de la compaction engendrée par le terril sur les dépôts de la terrasse.

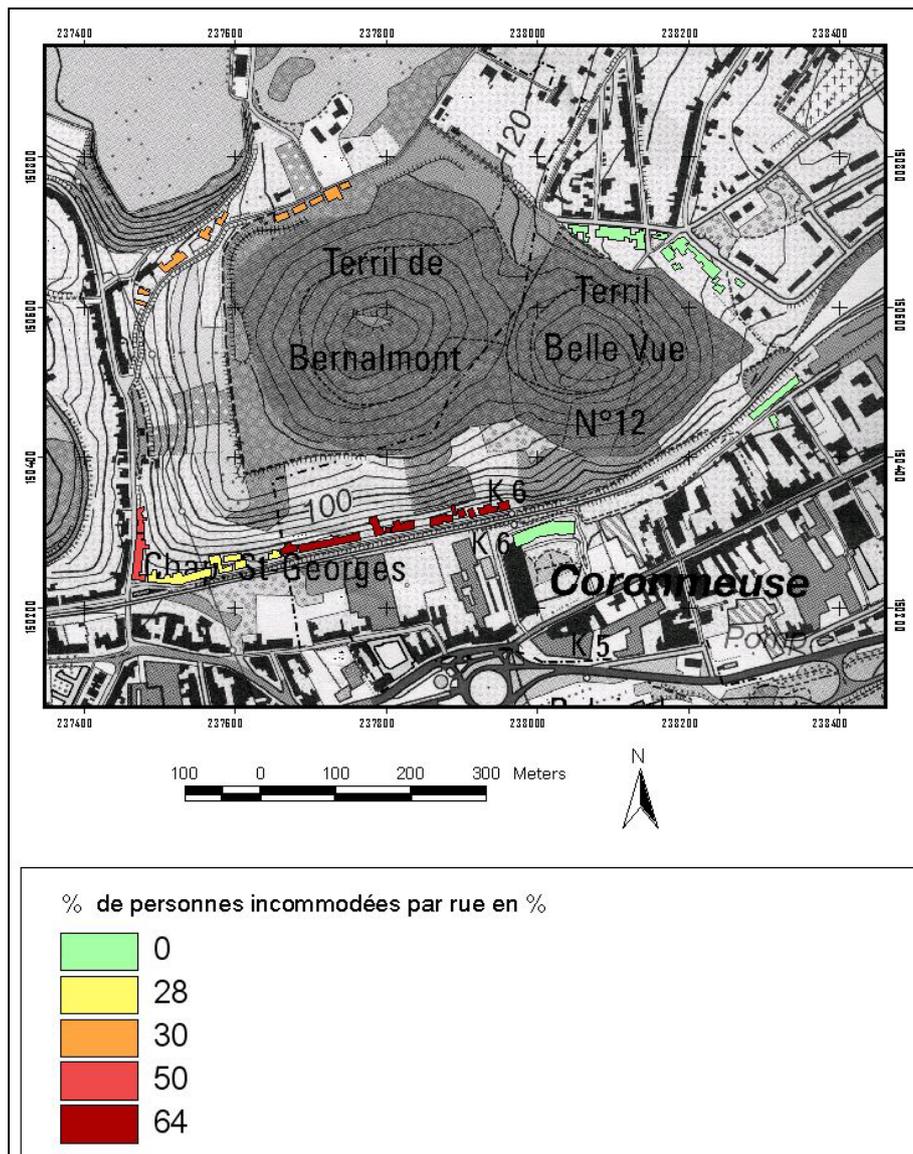
Figure 14. Pourcentage des personnes incommodées par rue

- La rue des Petites Roches obtient 30 %. L'incommodité y est donc moyenne et résulte en majeure partie d'un suintement d'eau nauséabonde coulant continuellement sur la route et incommodant certains ménages de la rue. Les ménages incommodés par son influence apparaissent clairement sur la carte. Il a visiblement été provoqué par la rupture apparue en mars 2001 d'après certaines personnes, il y a des années pour d'autres, d'un égout qui passe à quelques mètres à peine du versant nord-ouest du terril de Bernalmont.

- La rue Joseph-Truffaut obtient 37 %. Mais dans cette rue, les ménages se plaignent surtout de fissures de petites tailles affectant leur maison.
- La rue Jolivet obtient 50%. Les habitants de cette rue se plaignent de fissures qui se créent sur les parois de leur maison et surtout de cavités qui se créent dans leur jardin. C'est le seul endroit où ce phénomène est relaté. Les cavités sont de petites dimensions, peu nombreuses, et ne provoquent pas de dégâts importants.

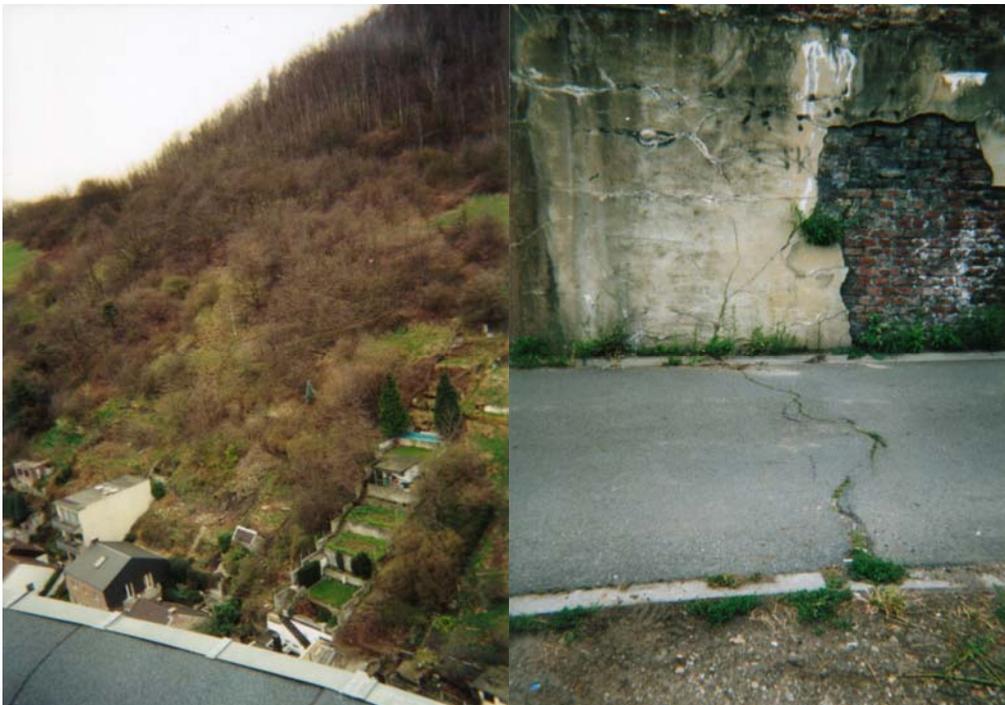
Figure 15. Habitations et jardins dans la rue Bois l'Evêque et fissures qui apparaissent dans la rue Bois l'Evêque

Ces considérations montrent que les incommodités sont regroupées dans la rue au pied de la partie du versant la plus raide de la terrasse surplombée par le terril. Les agents de transports en masse se produisant essentiellement là où la présence d'eau est omniprésente, peut supposer que le tassement de l'assiette du terrain par le terril peut jouer un rôle dans l'accentuation de la saturation des terrains à proximité et donc sur ces incommodités.

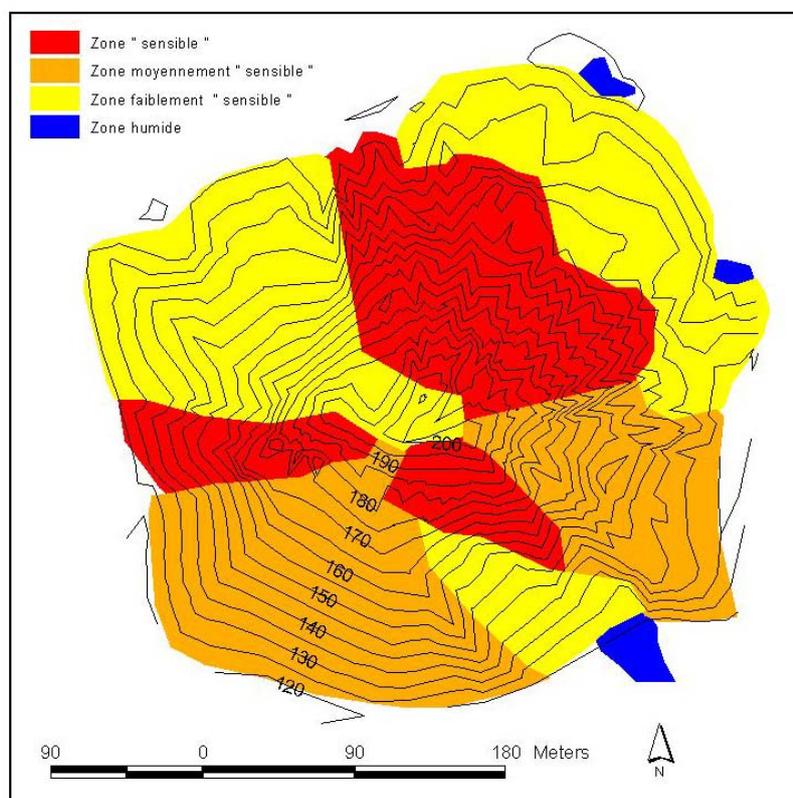
Figure 16. Cartographie des zones sensibles sur le terril de Bernalmont

- Zones très " sensibles " : pentes supérieures à 33° , faible couvert végétal et "mobiles", c'est à dire les parties ou les versants qui sont susceptibles d'être affectés par des agents de transport en masse de relativement grande envergure. Comme nous l'avons dit l'humidité ne sera prise en compte que là où elle est connue, c'est à dire aux abords du terril, les zones " humides ".
- Zones moyennement " sensibles " : petites surfaces, pentes supérieures à 33° , couvert végétal relativement dense : elles sont susceptibles d'être affectées par des mouvements très localisés.
- Zones faiblement " sensibles " : les autres zones, dont nous ne pouvons écarter totalement la mobilisation des matériaux, qui pourrait par exemple, être causée par à un rejet latéral.

Cependant, nous n'avons pas pu établir un périmètre de sécurité précis aux abords du terril en raison de l'impossibilité de prévoir avec précision l'ampleur d'une mobilisation des matériaux dans une direction bien précise. Ce fait, nous permet ainsi de mieux comprendre toutes les difficultés que rencontrent la Région wallonne et les communaux pour garantir la sécurité des habitations voisines des terrils.
